**降雪センサー・スノーコン
トラブル事例集**

新潟電機株式会社

スノーコン・トラブル事例集

過去に実際あったトラブルの事例を集めてみました。設計・施工時の参考にご利用下さい。

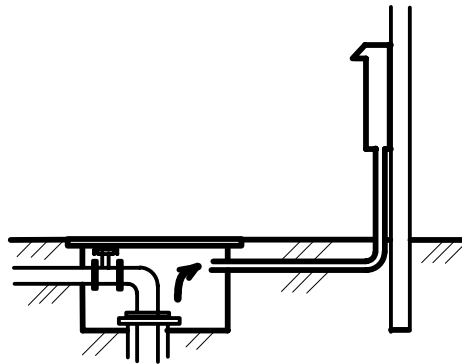
事例 1 ポンプ制御盤が爆発した。

ポンプ制御盤が突然爆発し、扉は吹っ飛び、内部電気部品はススで真っ黒くなった。

(1)天然ガス田が近くにあり、昔から井戸を掘るとガスが出やすい地域であった。

(2)制御盤は防爆型ではなかった。

これらのことから、水中ポンプ、さく井から可燃ガスが流入、ピット 配管 制御盤の経路で盤内に充満した。その後、マグネットスイッチの接点火花で引火、爆発したものと考えられた。

ポンプ制御盤を新品に取替え、ピットからの配管の内部をよくシール封止した。

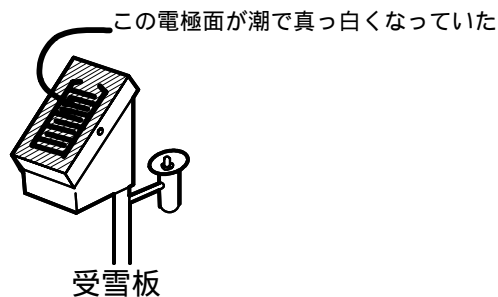
事例 2 海岸道路で受雪板に汐が付着した。

海岸道路の融雪設備で降雪だけでなく、風が吹いても作動する。 （北海道・積丹半島 K 村）

(1)受雪板の水分電極面に汐（塩）が白ぼっくなる程度付着していた。

(3)受雪板の設置場所をよく聞いたところ、海岸から 10m 位のところについていた。

以上のころから、海水がしぶきとなって受雪板に付着し、低温時 湿った風が吹くと感知動作するものと察せられた。

年に 1～2 回、真水で放水、洗浄してもらうように依頼し、受雪板を水洗いして返却した。

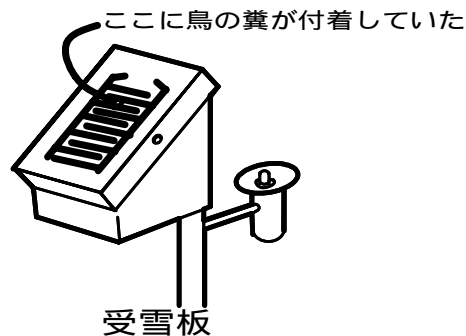
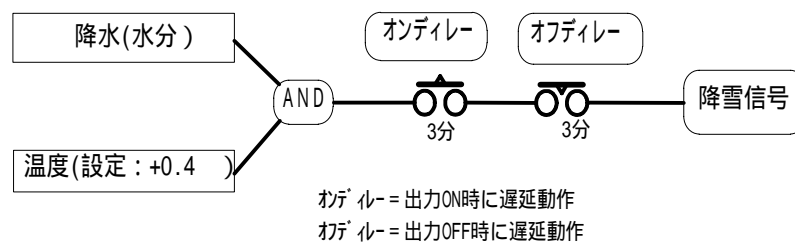
事例 3 受雪板に鳥のフンが付着した。

‘97年3月上旬、早朝6時頃某幹線道路で、放射冷却現象で冷えた日であったが、降雪もないのに短時間消雪パイプから放水され、これが路面で凍結し、下り勾配の道路であったため、数台の車輛が関係する玉突き事故が発生した。

受雪板を取外し調べたところ、受雪板面、水分電極のところを面積にして約1cm²程度の新しい鳥のフンが付着していた為、次のプロセスで誤動作したものと考えられた。

この3条件がそろった為、降雪信号と誤認して出力信号が出た。

(1) 受雪板に「鳥よけ棒」を特別につける。

(1) 絶対、誤動作が許されない箇所では、降雪センサーを2台以上つけて「AND」又は「OR」で信号を取込む。

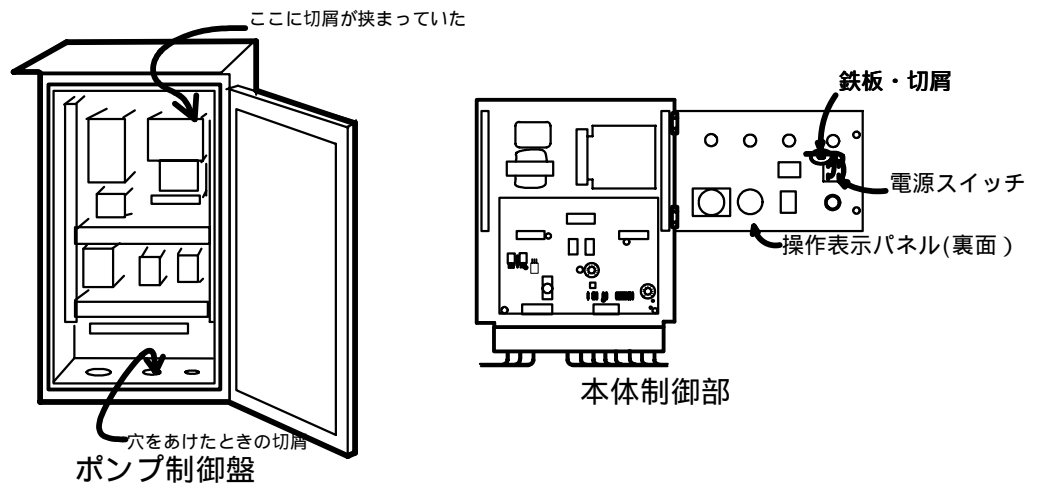
事例 4 ポンプ制御盤に鉄片切クズが残っていた。

ポンプ制御盤の新品スノーコン（組込み形）の電源スイッチを入れるとE L Bが働く。
(N 市 K 地区)

スノーコンのスイッチパネルの裏側をあけたところ、スイッチの端子部に鉄片切クズが付着しており、これを取り除いて、電源スイッチを入れた。……E L Bは落ちなくなった。

ポンプ制御盤の取付時、配管のためにボックス底部に穴をあけるが、ドリルを使う際、ボックスを天地逆にして作業する。この時、切粉や切りクズが制御部品の充電部にひかかってしまったものと思われる。

鉄片切クズを取除いて復活した。

ボックスの穴明け作業の際は電気部品に切粉、切クズが付着しないよう、ウエス等で部品を保護してもらいたい。

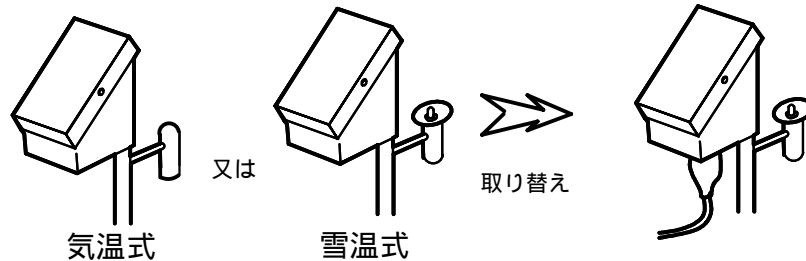
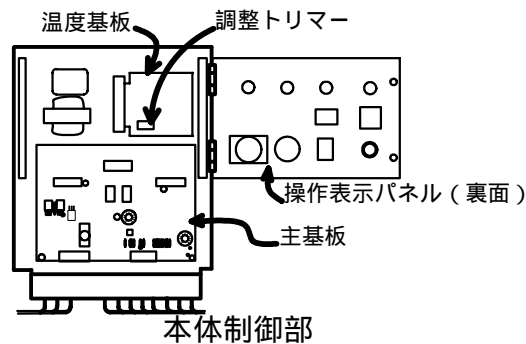
事例 5 受雪板が壊れたので、受雪板だけ新しくした。

受雪板が老朽化したので、受雪板だけ取替えたところ「自動」での動作が不確実である。(多数)

スノーコンは降水+温度(雪温)の2要素で降雪を検知する。このうち温度はサーミスタを使用しているが、その仕様は

であり、個々のばらつきがある。その補正を本体制御部の温度基板で行っている。受雪板を取替えたときは、このサーミスタに合わせて温度基板を調整する必要がある。これを行わないと偶然、良い結果になることがあっても、殆ど上記のクレームとなる。

本体制御部の温度基板を再調整する。

現地で再調整するには、正確なテスター等が必要であるため当社では、要請により、受雪板と一緒に調整済みの温度基板を対で送り、温度基板も一緒に取替えてもらい、その取外した基板を返却してもらうようにしている。

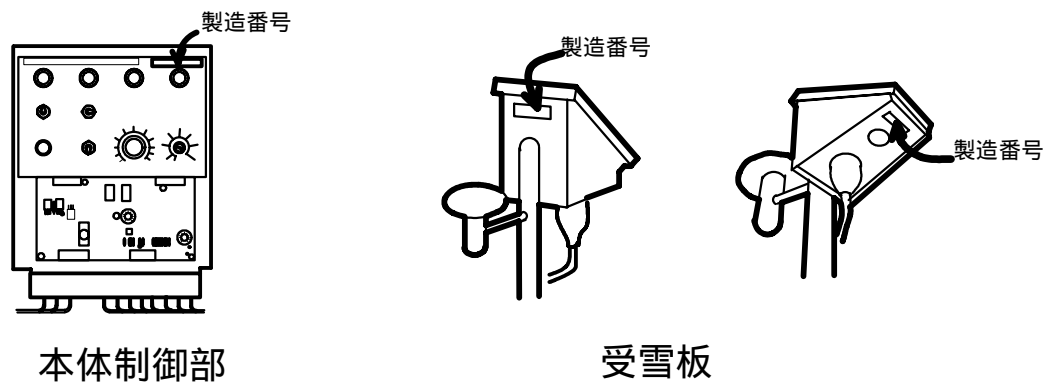
事例 6 受雪板と本体制御部の製造番号が合っていない

S N - 4 3 5 (汎用種)とS N K - 4 3 5 (強雪仕様)を 2 台同時に購入して、それぞれ取付けた。(この事情はその時点では判らず、後日 2 台目のクレームが来て判った)
「自動」の動作がどうもいいかげんで不確実だ。 (O 市 M 社)

- (2)本体がS N (汎用)仕様であるのに、受雪板はS N K (強雪)仕様であった。しかも (M社は大手電気製造メーカーであるので担当者も電気に大変詳しい) 受雪板側のコネクタを取替えて (8 P 6 P)、6 芯ケーブルコネクタがつながるように半田付しなおしてあった。
- (2)製造番号が受雪板と本体制御部で違っていた。

どうして製造番号の違うものが納入されたのか、原因は不明のままとりあえず受雪板の補助ヒーターを取外し、本体制御部の温度基板を再調整した。

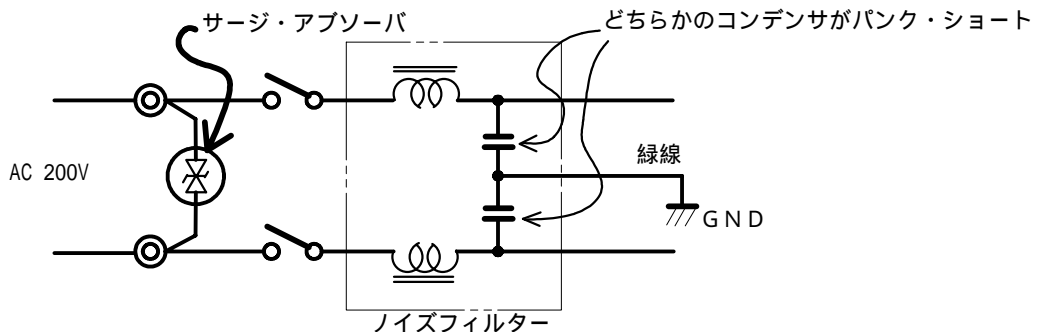
事例 8 電源に異常電圧が印加された ()

消雪設備の工事が終わったが、商用電源がまだ通じていないため、発電機を使って試運転したところ、スノーコンの電源スイッチを入れたら、ELBが働いて電源が入らない。

(1) スノーコンの電源端子台のサージアブソーバが黒化している。

(2) 黒化したサージアブソーバを取外しても、ELBが入らない。

以上のことから、電源に入っているノイズフィルターの内部コンデンサがパンク・ショートしていると考えられた。

この破損原因として、詳細は不明であるが、発電機の実出力電圧が200V以上出ているかサージ電圧が発生印加されたものと察せられる。

取敢えずの緊急処置として、ノイズフィルターの緑線 (GND) を切断してもらい、試運転を終了。その後、当方から送った部品に取替えてもらった。

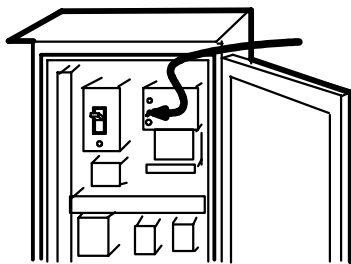
事例 9 スイッチ操作のうっかりミス

設置して初めての冬を迎えた。ポンプ制御盤の切替スイッチを「手動」にするとポンプは動くが、「自動」にすると雪が降っているのに動かない。 (多数)

上記のクレーム電話をもらったのでポンプ制御盤の扉をあけて、スノーコンの「電源」ランプが灯いているかどうか確認してもらったところ、灯いていなかった。更に「電源」スイッチが入っているかどうか再度みてもらったところ入っていなかった。

スノーコンのスイッチを入れる。
シーズン初めには、この種のクレームが多い。

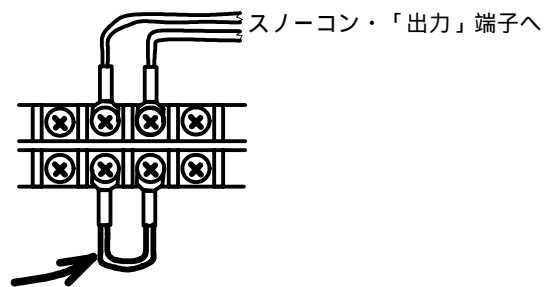
事例 10 電配線のうっかりミス ()

散水消雪設備工事が完了したので試運転したところ、ポンプ制御盤の扉の切替スイッチを「自動」に入れると、スノーコンの電源を入れなくてもポンプが運転する。 (多数)

ポンプ制御盤の端子台・圧力スイッチ端子 (E B R の場合... F₁、F₂) にショート線が接続されていた。

ポンプ制御盤の端子台・圧力スイッチ端子のショート線を取外した。
水中ポンプの場合、圧力タンクを取付けないケースが多いので うっかり圧力スイッチ端子をショートしてしまうことがある。

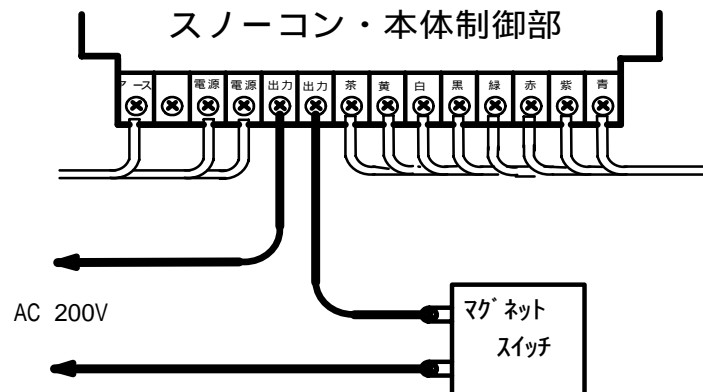
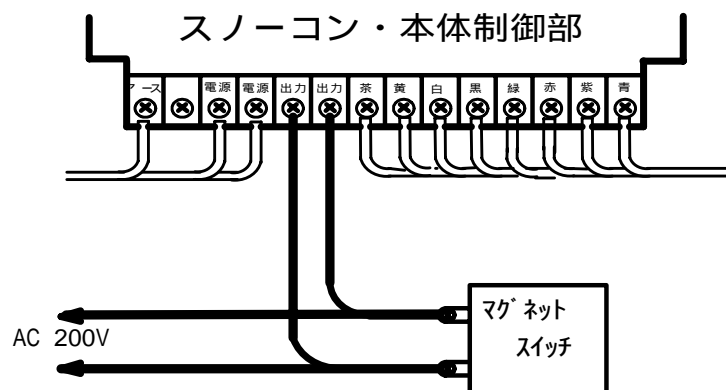
事例 11 電配線のうっかりミス ()

設備工事が完了したので、通電試験をしたところ「自動」で作動しない。

制御部本体の不良が疑われたので、送り返してもらい、調べたところ主基板の半田パターンが一部焼損していた為、次のことが考えられた。

主基板を新品と取替え、返送し配線を再チェックしてもらい、直してもらった。

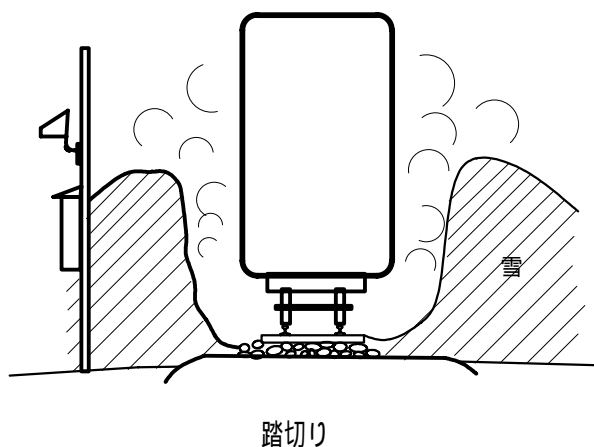
事例 12 受雪板の設置場所に問題あり。

踏切の消雪設備で雪がふらないのに時々誤作動する。（ J 市 K 地内）

- (1) スノーコンの動作に異常はない。
- (2) 受雪板が踏切のすぐそばに設置されている。
- (3) 線路の両脇は 2 m 程の壁になっている。
- (4) 列車が通ると雪煙が舞上がる。

これらのことから、新雪が積もり、冷え込んだときなど雪煙が舞上がりやすい条件下では受雪板にそれが付着して降雪と誤認することになる。

受雪板の取付位置を 5 m 程踏切から離してもらった。

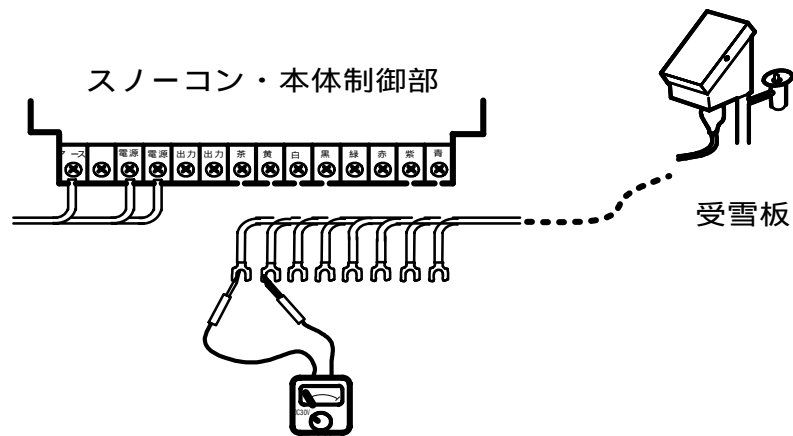
事例 13 受雪板・接続ケーブルを途中でジョイントした

設備工事が完了したので、通電したところ「自動」、試験スイッチを入れても作動しない。
(SNK - 435を使用、ビルの駐車場を消雪。N市)

現場に出向いて、本体制御部で受雪板からの接続ケーブルの抵抗値を調べたところ、正規の値
(例えば「茶」・「黄」間約400)が出ない。

- 「茶」・「黄」...約800 (正規では400)
- 「白」・「黒」...約400 (正規では乾燥磁時無限大)
- 「緑」・「赤」...無限大 (" 数K)
- 「青」・「灰」*...無限大 (" 800)

専用ケーブル(8芯)なら灰色は使っていない筈なので途中でジョイントしていると見当をつけ、天井裏のジョイント箇所を見つけ、間違いを発見した。

更に、受雪板を取外し、抵抗値を当たったところサーミスタはパンクし、無限大であった。

ジョイント箇所を正常につなぎ直し、受雪板のサーミスタを取替えた。
途中でジョイントすると、このようなケアレス・ミスを招くことがある。更に運が悪いと、この事例のように回復不可能なセンサーの破損に到ることがあるので注意を要する。

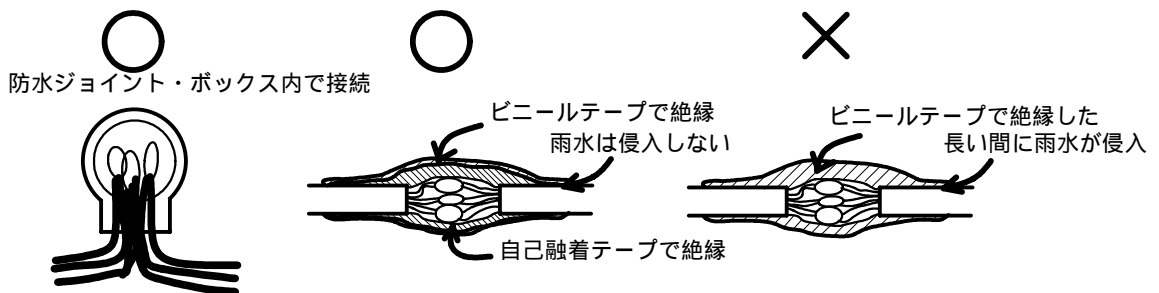
事例 14 受雪板・接続ケーブルを途中でジョイントした ()

(1)試験スイッチを入れるとELBが落ちる。(T 市 K 様宅)

(2)「降水」が入ったままで切れない。(Y 村 Y 様宅)

受雪板と本体制御部をつなぐ接続ケーブルが付属品(5m)では短かったので、途中の屋外箇所ジョイントしてあった。このような場合、

等の処置がなされていれば、とりあえず間違いないが、ビニールテープ位で済ましてしまうと2～3年後、テープの間に雨水が侵みこんで、上記のような現象が現われる。

条長の長い専用ケーブルと取替えた。

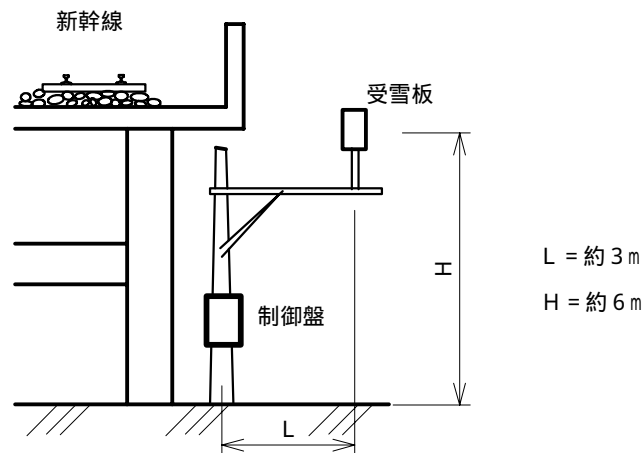
事例 15 接続ケーブルに専用ケーブルを使っていない

上越新幹線カード下に設置されたスノーコンが、列車が通ると降雪もないのに誤作動することがある。（Y 町市街地）

- (1) ケーブル条長は約 10m である。
- (2) 使用ケーブルはシールド線でなく、一般のビニールキャブタイヤケーブルであった。
- (3) 新幹線ガードの真下である。

これらのことから接続ケーブルに列車が通過する際に発生するノイズがのり、誤作動するものと考えられた。

接続ケーブルをシールド付の専用ケーブルに取替えてもらった。

ノイズ発生源が近くにない 時にはクレームにならないこともあるが、接続ケーブルを 5 m 以上とする場合は専用ケーブルを使うことが無難である。

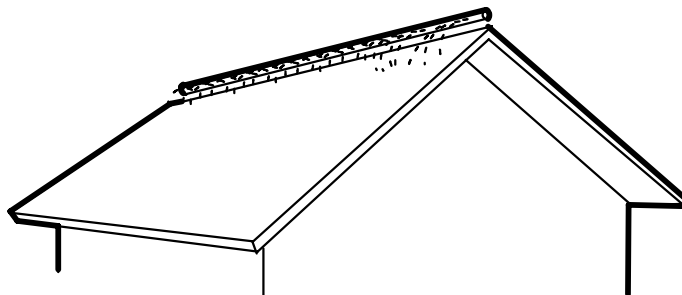
事例 16 屋根の散水消雪設備にHN形（簡易型）降雪センサーを使った。

- (1)雪がどさっと落ちてきて大変危険である。（M町A様宅）
- (2)屋根に島状に雪山が残る。（K町O様宅）

降雪センサーとしてHN-07（簡易型）を使っていた。このタイプは原理的には、降雪があっても受雪面に3～4mmの積雪にならないと感知しない（信号が出ない）。捕捉率の違いから屋根は真っ白くなる程度になる。この時点で散水すると、屋根の仕上り具合によって上記のような現象となる。

HN-07降雪センサーをスノーコンSN-515Tに取替えてもらった。

スノーコンは降水+温度の2要素感知型なので、作動開始が早い。そのため、屋根の着雪が殆どないうちに散水を開始し、上記のような現象はならない。
